# JOURNÉES DU PATRIMOINE 2026

“OUVERT PENDANT LES TRAVAUX”

# Bâtiment La Maison du Bayle

# L'histoire contemporaine

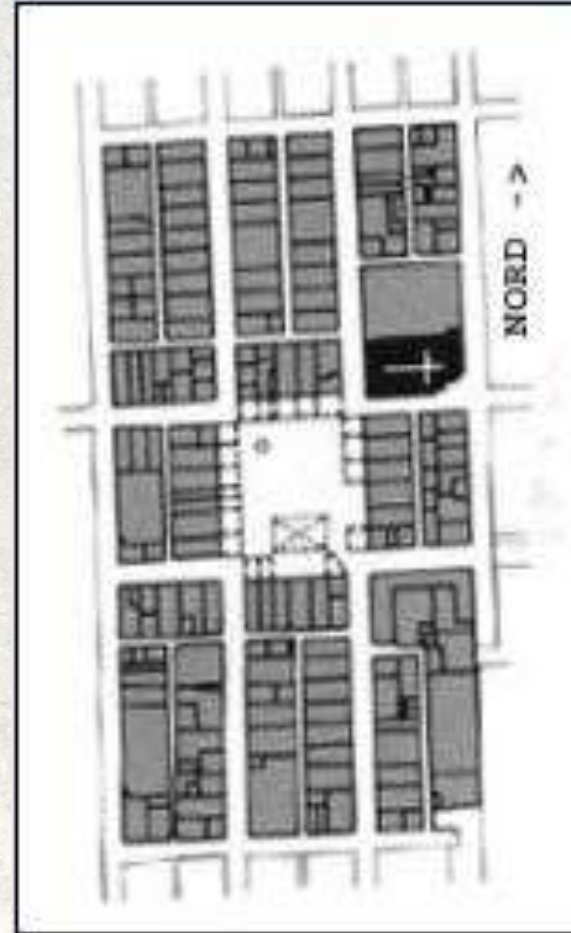
## Le Plan de Bastides en Périgord

- ✓ Structurée ensuite autour de la place centrale sur un plan régulier, basé sur l'utilisation du **quadrillage orthogonal** (sauf exigences topographiques). Les rues longitudinales ou "carreyras" et les rues secondaires orthogonales ou "traverses" (plus étroites) découpent ainsi des îlots rectangulaires et des îlots carrés
- ✓ Ces îlots sont lotis en parcelles, à l'origine identiques (égalitarisme)

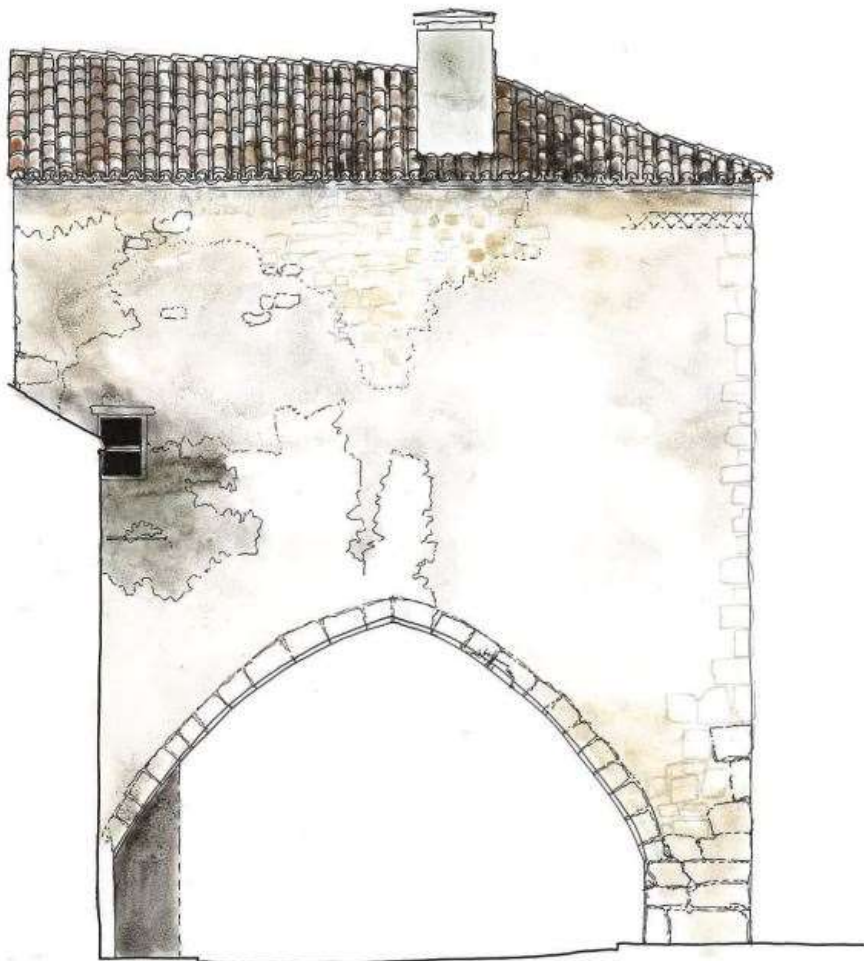
## ÉLÉVATION DE FAÇADE OUEST

La façade Ouest sur la place de la Bastide a vraisemblablement subi plusieurs modifications de ses ouvertures et des menuiseries.

On observe des jointements différents et successifs qui sont dommageable à l'intégrité de la façade dans son ensemble.

Il est recommandé d'étudier les appareils et les enduits successifs afin de restituer un ensemble cohérent et sain pour l'édifice.

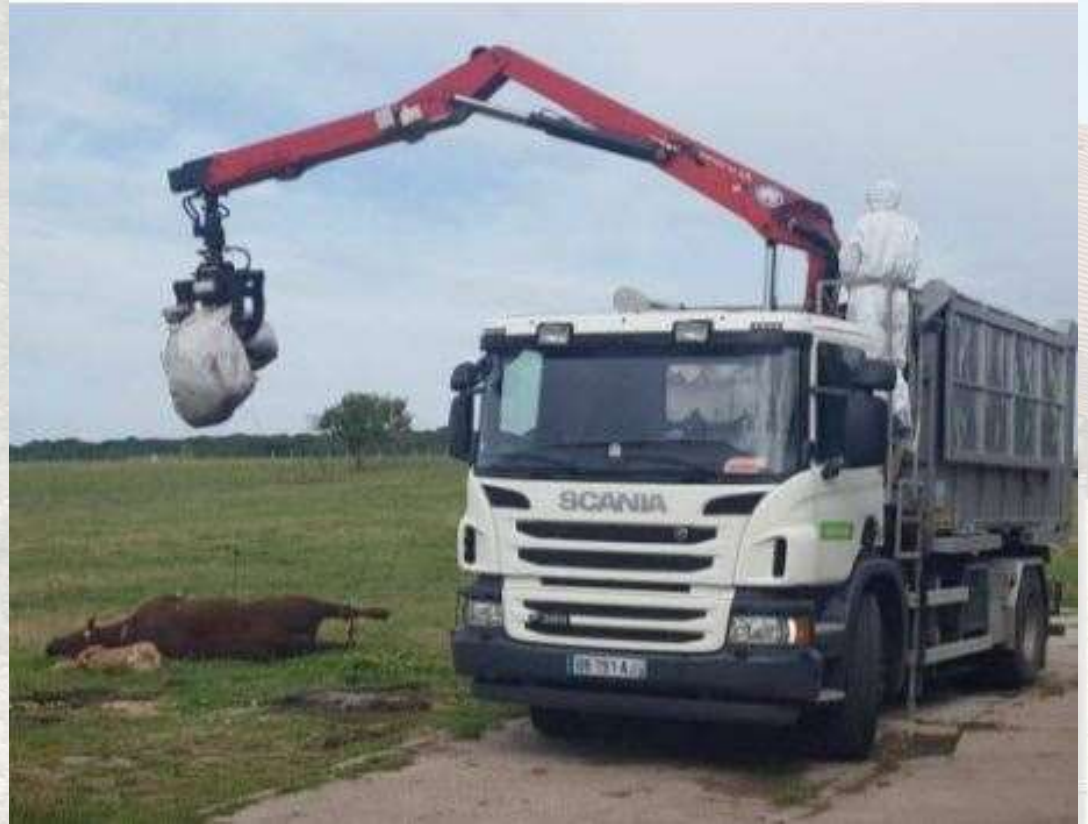
## Domages Trafic Historique

Durant l'été 2011, un camion-grue du service de ramassage des cadavres d'animaux s'est coincé sous le bâtiment, sur les poutres de soutien du plancher. En accélérant pour passer, il a gravement endommagé les poutres et les a pliées. Depuis, l'intégrité du plancher a souffert au point que le plancher s'abaisse progressivement.

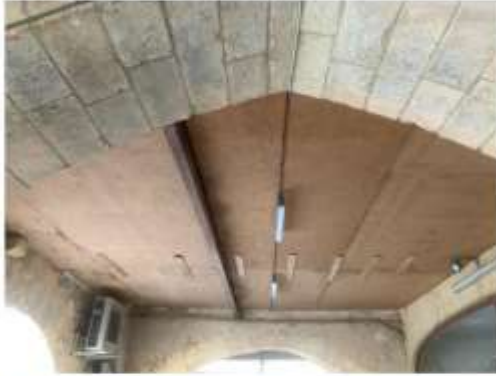
3.1

On retrouve notamment le procédé de construction traditionnel de plancher hourdis à quenouilles de torchis. C'est une structure bois avec un solivage entre lequel sont disposés des barreaux de châtaignier enrobés de torchis (mélange de terre d'argile eau et foin). Parfois on observe que ces planchers ont été enduits de plâtre en sous-face.

On observe également que la poutraison principale n'est pas forcément un franchissement de corbeaux à corbeaux. Ceux-ci pouvant supporter de part en part des poutres primaires parallèles aux façades sur lesquelles reposent des poutres avec un rythme différent.

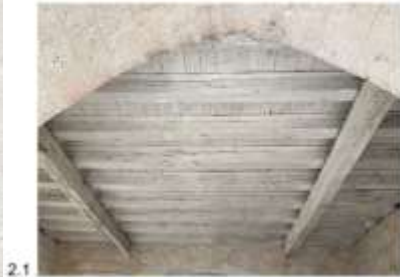
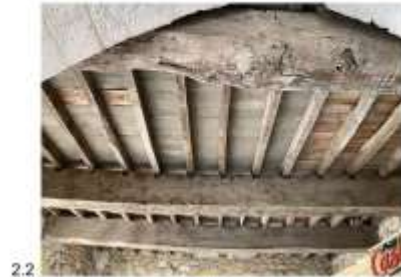
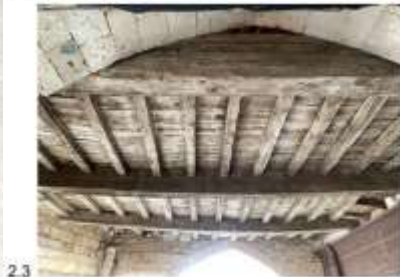
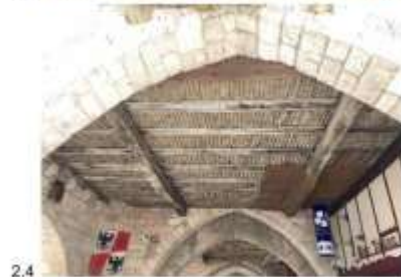
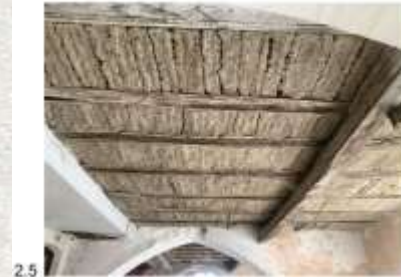
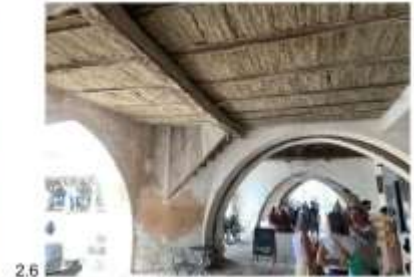
MONPAZIER

Ci-après des photos des différents types de planchers hauts en place, c'est assez intéressant d'autant que les structures sont variées.
